**PROGRAM PRAC KONSERWATORSKICH
I RESTAURATORSKICH
RZEŹBY ŚW. JANA NEPOMUCENA
W ŁOCHOWIE**

Lokalizacja: Al. Węgrowska 151, Łochów
pow. węgrowski, woj. mazowieckie

Zamawiający: Gmina Łochów z siedzibą
w Urzędzie Miejskim w Łochowie
Aleja Pokoju 75, 07-130 Łochów

Autor opracowania:
Andrzej Karolczak

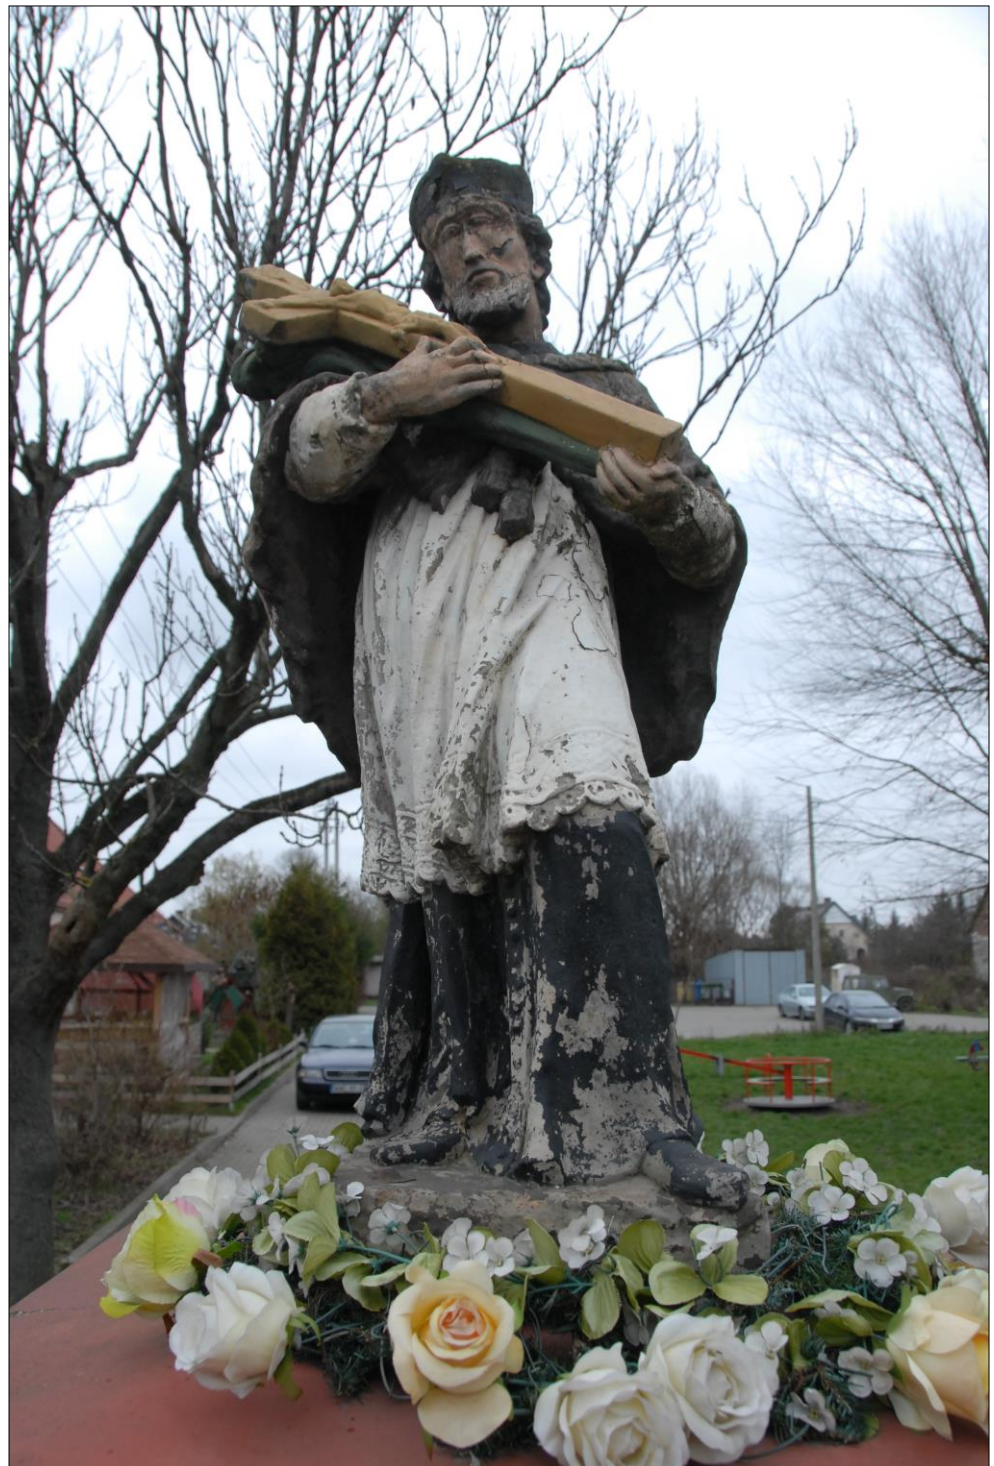
Fot. nr 3. Łochów, Al. Węgrowska, rzeźba św. Jana Nepomucena, I poł. XIX w., str. pfd., stan przed konserwacją, listopad 2022 r.

Wykonana z drobnoziarnistego piaskowca rzeźba św. Jana Nepomucena” ustawiona na postumencie w ujęciu frontalnym przedstawia postać w kontrapoście w stroju kaptłańskim w sutannie, rokiecie oraz mycecie i birecie, z atrybutami śmierci męczeńskiej w rękach, palmą męczeńską i krucyfiksem. (Fot. nr 1- 4, 6 - 13)

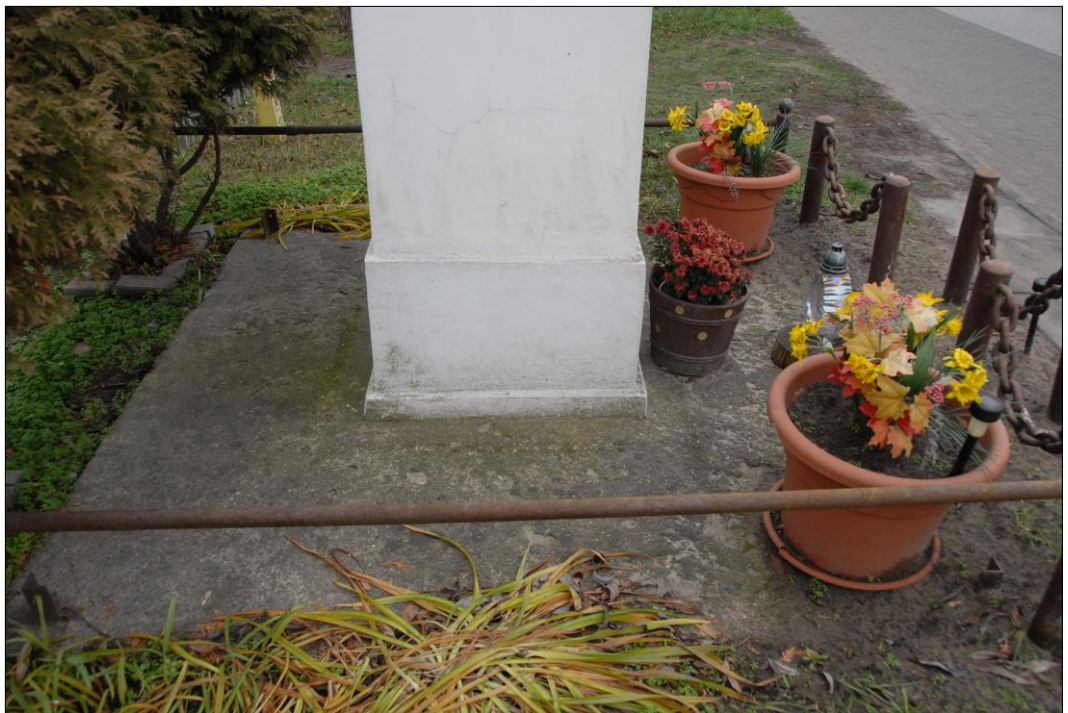
Fot. nr 5. Łochów, Al. Węgrowska, figura św. Jana Nepomucena I poł. XIX w., Fragment, str. zach., stan przed konserwacją, listopad 2022 r.

Postument z rzeźbą św. Jana Nepomucena w Łochowie usytuowany jest w pasie drogowym Alei Węgrowskiej - ruchliwej ulicy miejskiej. (Fot. nr 4 – 9)

Zmiana ukształtowania terenu i rosnące za postumentem dwie tuje wpłynęły niekorzystnie uwarunkowania eksploatacyjne posadowienia postumentu. Zwiększone zawilgocenie podłoża zainicjowało podsiąkanie kapilarne wody w porowatej strukturze tynków i transport rozpuszczalnych w wodzie soli, w konsekwencji zasolenie wypraw tynkarskich. (Fot. nr 5, 30)

- W strefie znajdującej się przy ziemi należy wykonać wyprawy tynkarskie z zastosowaniem zapraw renowacyjnych zgodnych z normami i posiadających certyfikat / WTA / z zaprawy trasowo-cementowej, np. KEIM Porosan Trass Zementputz jako tynk cokołowy.

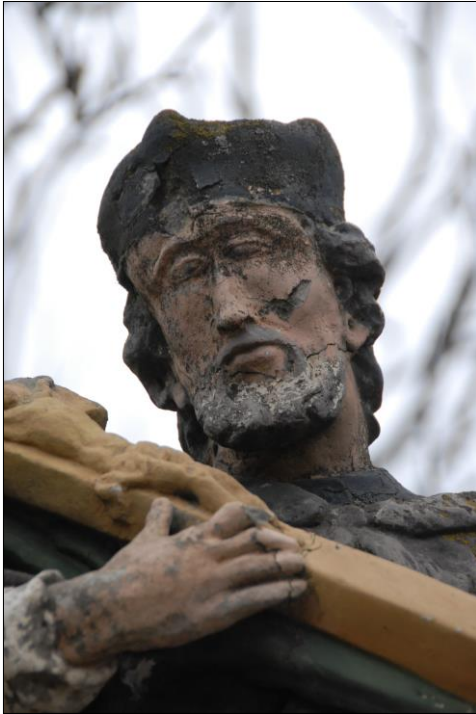
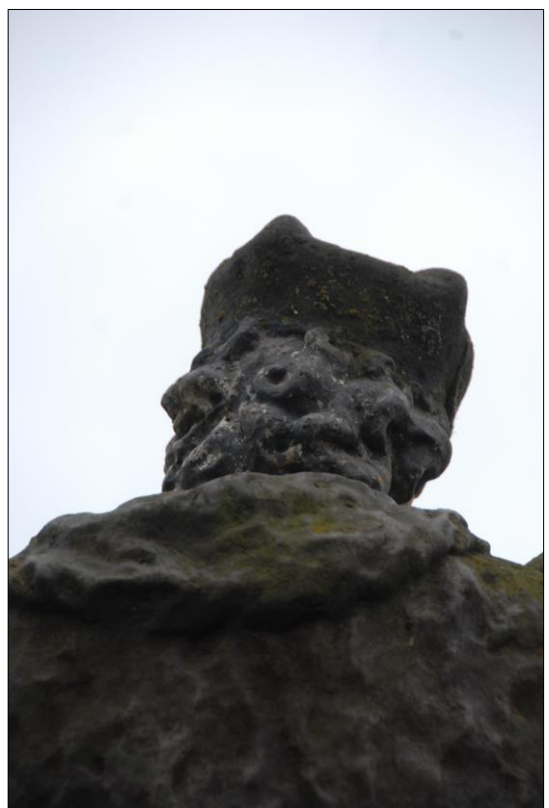
Na wypukłościach i w zagłębieniach rzeźbiarskiej formy, szczególnie w miejscach zawilgoconych występują nawarstwienia mikrobiologiczne, lokalnie naskorupienia porostów oraz przetrwalnikowych form kolonii glonów i zielenic. (Fot. nr 14 – 18, 27)

W obrębie uzupełnień ubytków powstały znaczne pęknięcia, rozwarstwienia i odspojenia fragmentów uzupełnianych zaprawami cementowymi. Pęknięcia unaoczniają nietrwałe zespolenie partii rekonstruowanych zaprawą z piaskowcowym korpusem rzeźby. Odspojenia uzupełnianych fragmentów obejmują palce prawej ręki, podstawę krucyfiks, lewe przedramię na wysokości łokcia oraz podstawę szyi przy ramionach, a także głowę na czole, lewym policzku i brodzie. (Fot. nr 14 - 19)

- Wstępna dezynfekcja powierzchni kamienia w miejscach zakażenia mikrobiologicznego, w obszarze występowania kolonii grzybów, porostów i zielenic z użyciem preparatu biobójczego np. Sikagard-715W.

- Usunięcie metodami mechanicznymi, wtórnych nieestetycznych cementowych uzupełnień, kitów i spoin, o odmiennych od kamienia właściwościach fizycznych – czynności w zakresie wstępnych zabiegów usuwania wtórnych nawarstwień.

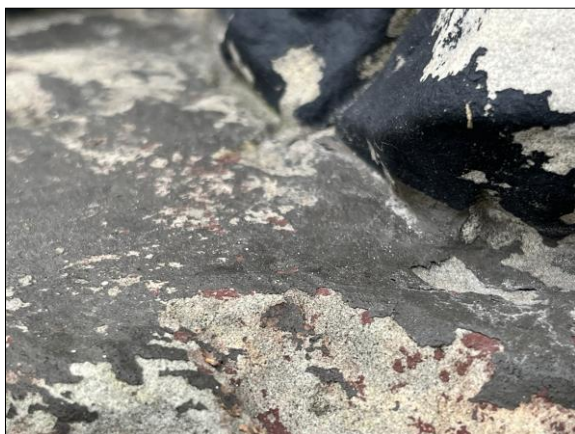
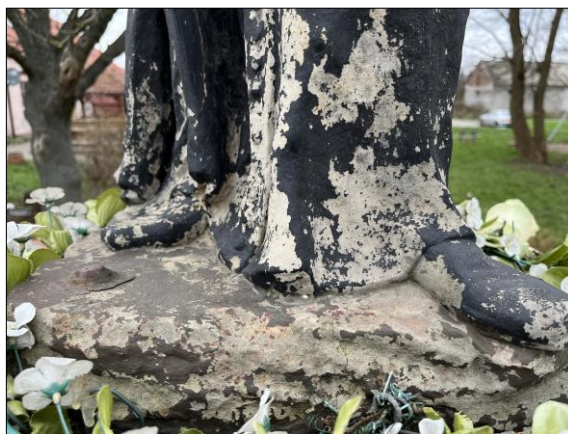
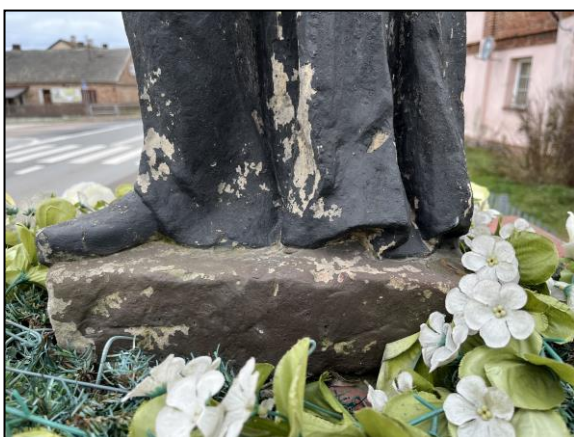
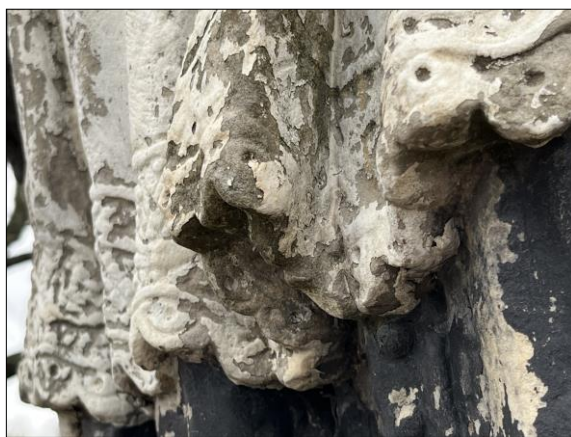
W miejscach ubytków powłok malarskich pozostają widoczne mocno przylegające do powierzchni piaskowca szaroczarne wtórne nawarstwienia oraz plamy i zacieki zabrudzeń atmosferycznych. Ponadto występują charakterystyczne nieregularne rozwarstwienia, złuszczenia i wyługowania z ubytkami powierzchni i mikro spękaniem cienkiej warstwy kamienia. (Fot. nr 20 - 25)

- Wzmocnienie zdeintegrowanych strukturalnie partii kamiennych rzeźby i elementu z inskrypcją środkiem konsolidującym zawierającym estry kwasu krzemowego i zachowującym właściwości hydrofilne podłoża.
- Miejscowe wzmocnienie osłabionych strukturalnie partii kamienia poprzez nasączenie preparatem konsolidującym np. KEIM Silex-OH (udział materiału reagującego: 75% wagi, udział powstającego żelu: 33% wagi) zapewniającego przywrócenie uszkodzonej strukturalnie warstwie kamienia stabilnych parametrów mechanicznych.
