**PROGRAM PRAC KONSERWATORSKICH
I RESTAURATORSKICH
RZEŹBY ŚW. JANA NEPOMUCENA
W ŁOCHOWIE**

Lokalizacja: Al. Węgrowska 151, Łochów
pow. węgrowski, woj. mazowieckie

Zamawiający: Gmina Łochów z siedzibą
w Urzędzie Miejskim w Łochowie
Aleja Pokoju 75, 07-130 Łochów

Autor opracowania:
Andrzej Karolczak

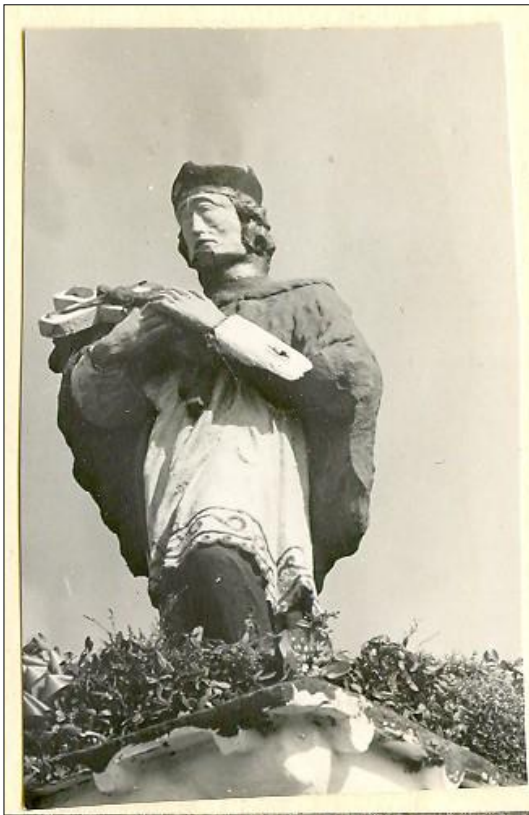
Fot. nr 1. Łochów, Al. Węgrowska, rzeźba św. Jana Nepomucena, I poł. XIX w., str. pld., stan przed konserwacją, sierpień 1967 r.

W 1967 r. udokumentowane opisem w „białej karcie” uszkodzenia rąk. (Fot. nr 1.) Rzeźba i postument konserwowane w 2006 r. przez Jerzego Suchwałko - „pełna konserwacja”² w zakresie uwiecznionym na fotografii z 2007 r. (Fot. nr 2.)

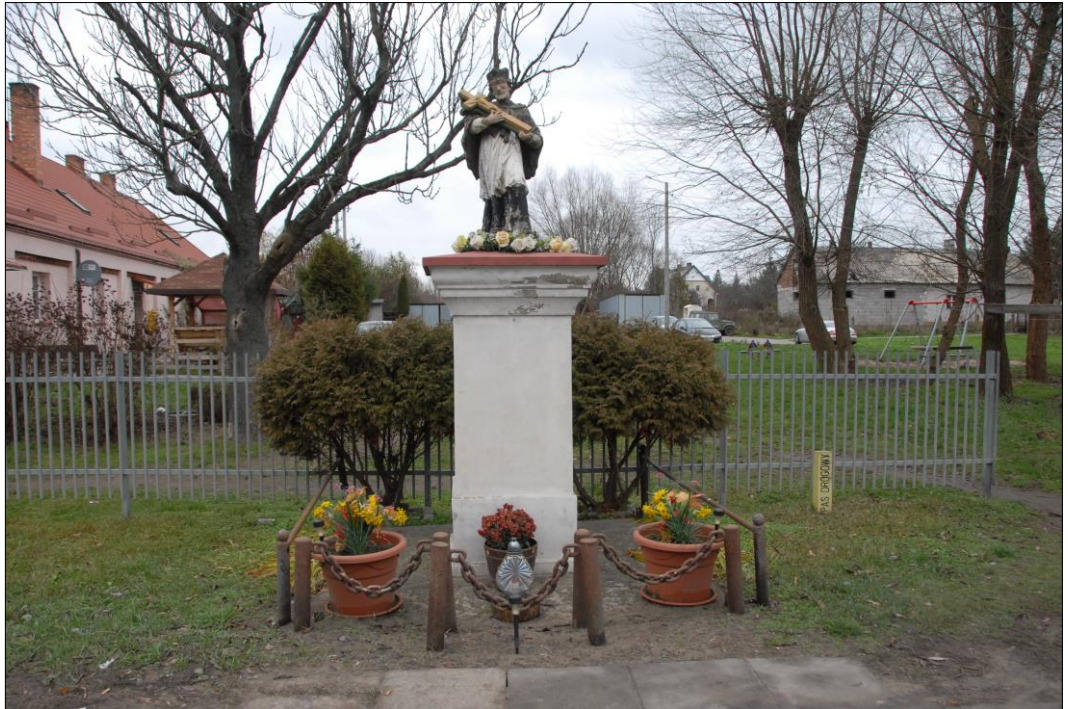
Fot. nr 4. Łochów, Al. Węgrowska, figura św. Jana Nepomucena I poł. XIX w., str. pld., stan przed konserwacją, listopad 2022 r.

Postument z rzeźbą św. Jana Nepomucena w Łochowie usytuowany jest w pasie drogowym Alei Węgrowskiej - ruchliwej ulicy miejskiej. (Fot. nr 4 – 9)

Wykonana z drobnoziarnistego piaskowca rzeźba św. Jana Nepomucena” ustawiona na postumencie w ujęciu frontalnym przedstawia postać w kontrapoście w stroju kaptłańskim w sutannie, rokiecie oraz mycecie i birecie, z atrybutami śmierci męczeńskiej w rękach, palmą męczeńską i krucyfiksem. (Fot. nr 1- 4, 6 - 13)

Powierzchnię kamiennej rzeźby pokrywają spękańce i łuszczące się grube nawarstwienia farb olejnych oraz powłoki żywicznych farb dyspersyjnych. Nieestetyczne nawarstwienia powłok malarskich znacznie zniekształcają powierzchnię i szczegóły rzeźbiarskiego reliefu. Zabiegi malowania powierzchni rzeźby farbami syntetycznymi spowodowały znaczne ograniczenie dyfuzyjności i kondensację wilgoci w porowatej strukturze piaskowca. (Fot. nr 4, 6 - 13)

Stopień podstawy postumentu pozostaje całkowicie zagłębiony w betonowej płycie wylewki. W narożach betonowej płyty pozostawiono skorodowane fragmenty zdemontowanego ogrodzenia. (Fot. nr 4 - 9)

Podobne zmiany destrukcyjne zaszły również w zamakających górnych partiach elementów zwieńczenia. Utrzymujące się stale zawilgocenie oraz ujemne temperatury w okresie zimowym pogłębiły procesy dezintegracji granularnej wypraw tynkarskich. W miejscach stale zawilgoconych nastąpił rozwój kolonii glonów i grzybów. (Fot. nr 4, 6, 28)

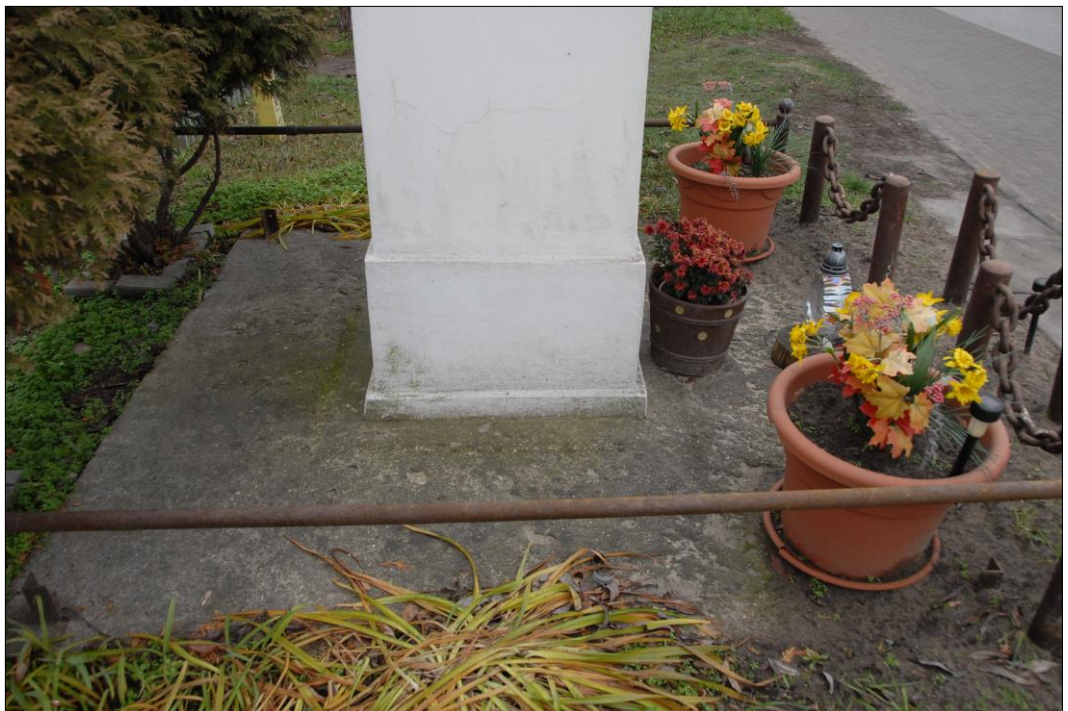
Fot. nr 5. Łochów, Al. Węgrowska, figura św. Jana Nepomucena I poł. XIX w., Fragment, str. zach., stan przed konserwacją, listopad 2022 r.

Zmiana ukształtowania terenu i rosnące za postumentem dwie tuje wpłynęły niekorzystnie uwarunkowania eksploatacyjne posadowienia postumentu. Zwiększone zawilgocenie podłoża zainicjowało podsiąkanie kapilarne wody w porowatej strukturze tynków i transport rozpuszczalnych w wodzie soli, w konsekwencji zasolenie wypraw tynkarskich. (Fot. nr 5, 30)

- W strefie znajdującej się przy ziemi należy wykonać wyprawy tynkarskie z zastosowaniem zapraw renowacyjnych zgodnych z normami i posiadających certyfikat / WTA / z zaprawy trasowo-cementowej, np. KEIM Porosan Trass Zementputz jako tynk cokołowy.

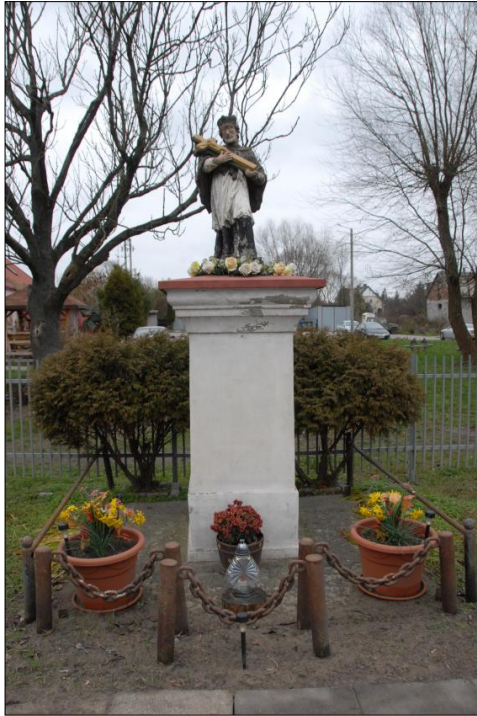
Fot. nr 6. Łochów, Al. Węgrowska,
figura św. Jana Nepomucena I poł. XIX w.,
str. pdł., stan przed konserwacją, listopad 2022 r.

Zdekompletowane metalowe elementy starszego ogrodzenia z niezabezpieczoną właściwie powierzchnią uległy procesom korozji co niekorzystnie zmieniło ich odbiór estetyczny. Słupki i łańcuchy nowszego ogrodzenia z niedostatecznie zabezpieczoną antykorozyjnie powierzchnią analogicznie uległy procesom korozji. (Fot. nr 6, 8, 9, 29)

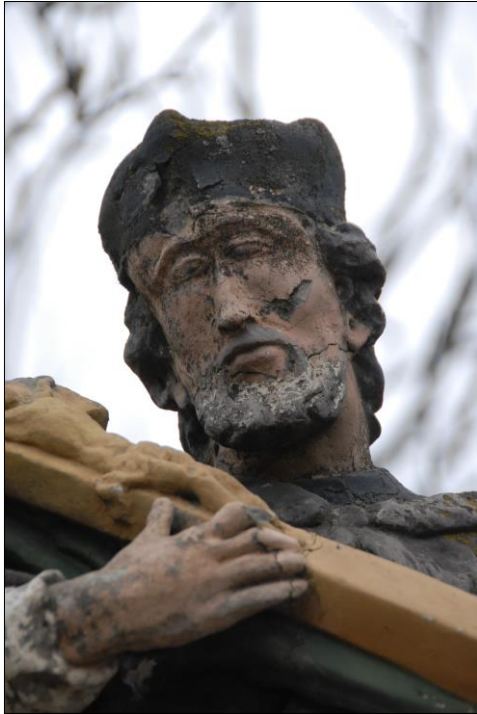
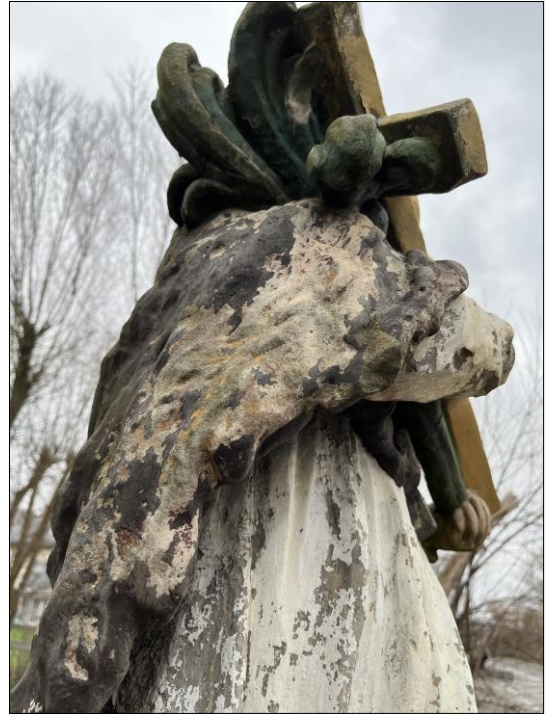
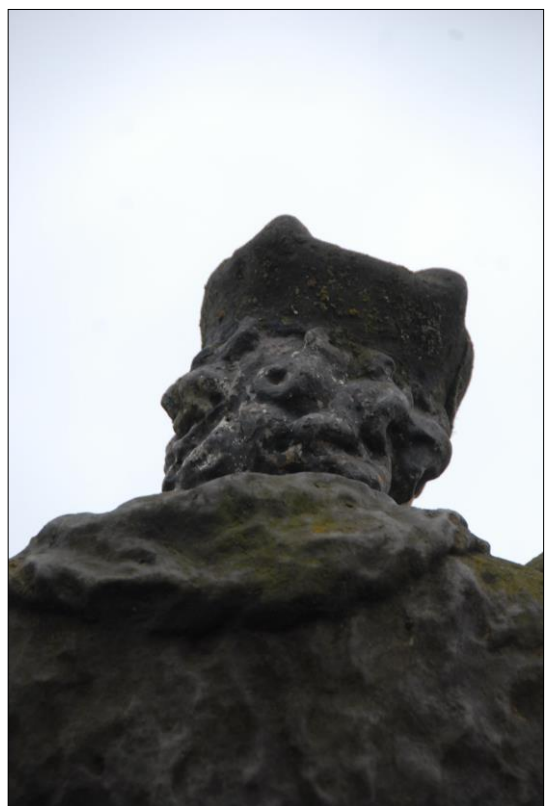
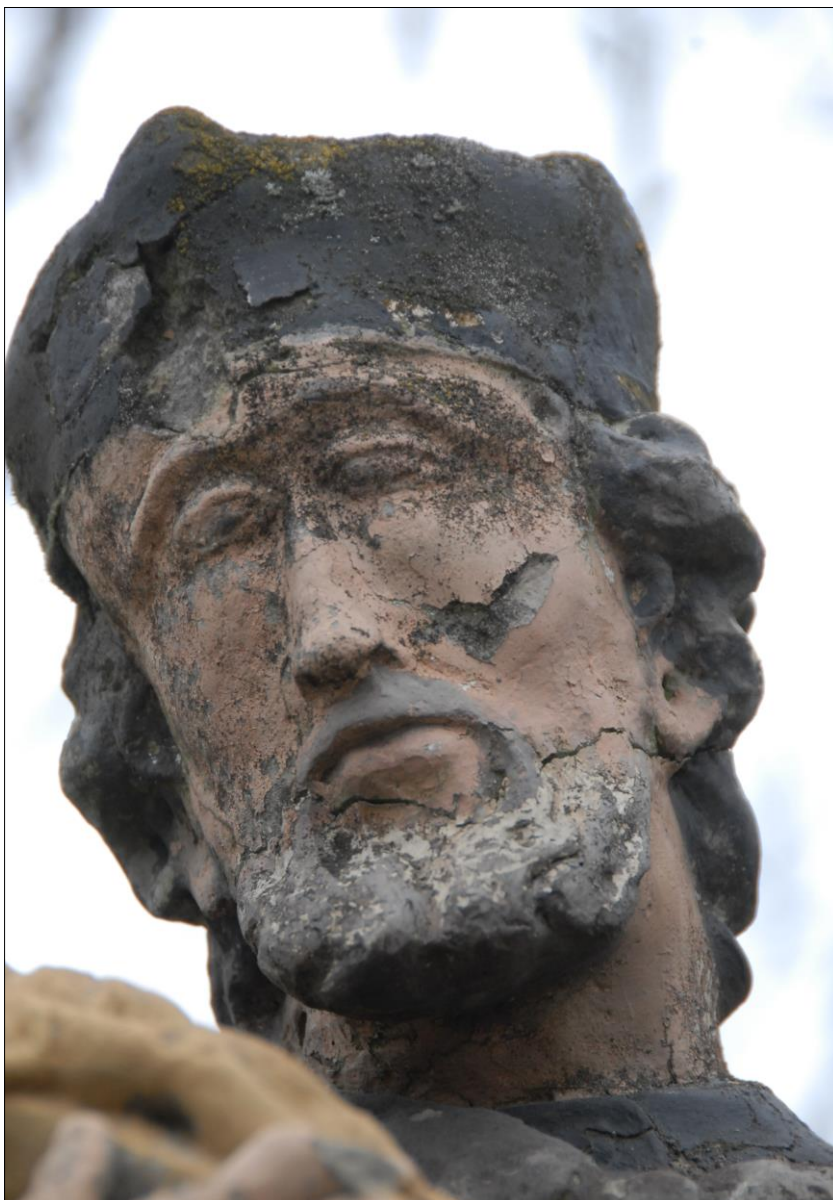
Na wypukłościach i w zagłębieniach rzeźbiarskiej formy, szczególnie w miejscach zawilgoconych występują nawarstwienia mikrobiologiczne, lokalnie naskorupienia porostów oraz przetrwalnikowych form kolonii glonów i zielenic. (Fot. nr 14 – 18, 27)

W obrębie uzupełnień ubytków powstały znaczne pęknięcia, rozwarstwienia i odspojenia fragmentów uzupełnianych zaprawami cementowymi. Pęknięcia unaoczniają nietrwałe zespolenie partii rekonstruowanych zaprawą z piaskowcowym korpusem rzeźby. Odspojenia uzupełnianych fragmentów obejmują palce prawej ręki, podstawę krucyfiks, lewe przedramię na wysokości łokcia oraz podstawę szyi przy ramionach, a także głowę na czole, lewym policzku i brodzie. (Fot. nr 14 - 19)

- Wstępna dezynfekcja powierzchni kamienia w miejscach zakażenia mikrobiologicznego, w obszarze występowania kolonii grzybów, porostów i zielenic z użyciem preparatu biobójczego np. Sikagard-715W.

- Usunięcie metodami mechanicznymi, wtórnych nieestetycznych cementowych uzupełnień, kitów i spoin, o odmiennych od kamienia właściwościach fizycznych – czynności w zakresie wstępnych zabiegów usuwania wtórnych nawarstwień.

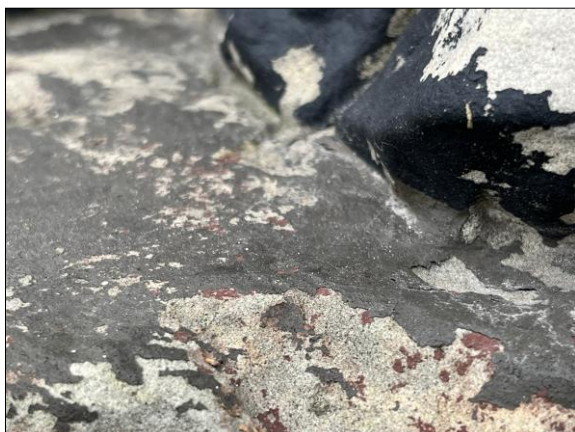
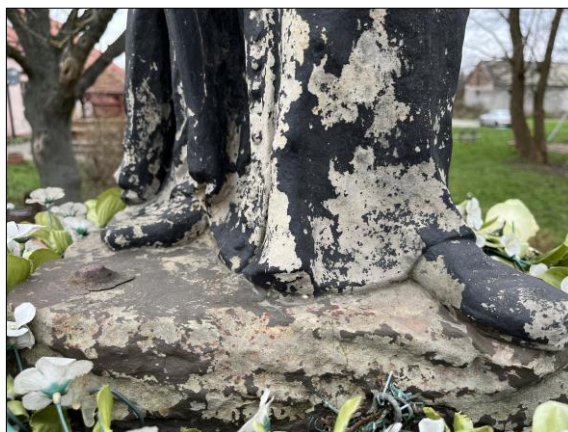
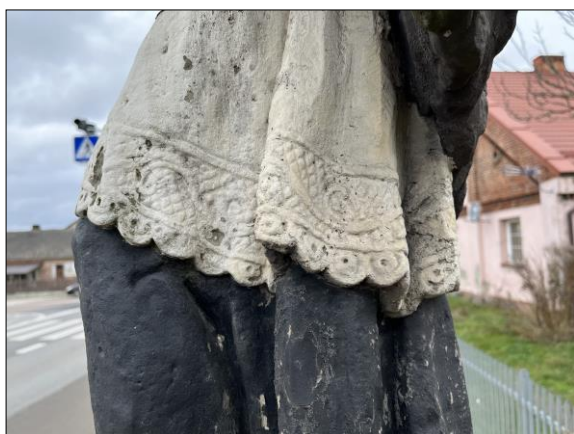
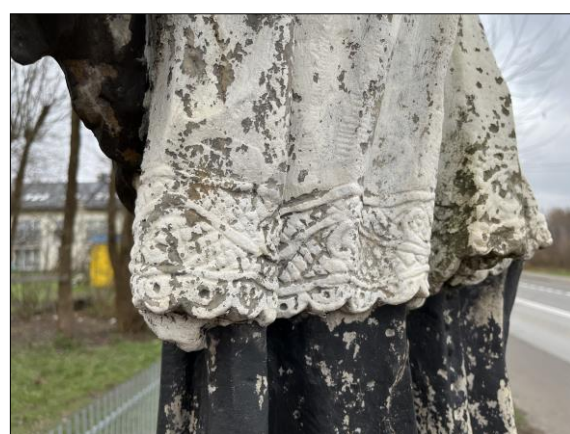
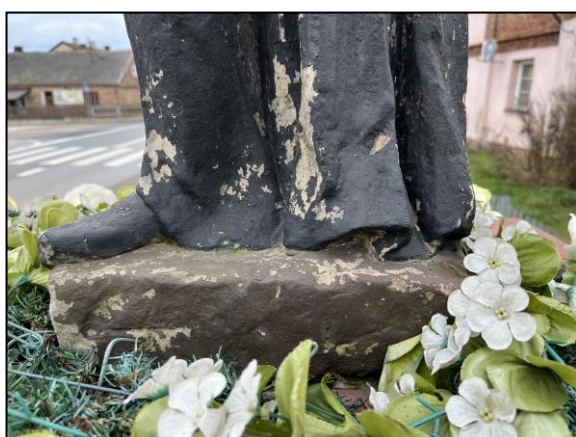
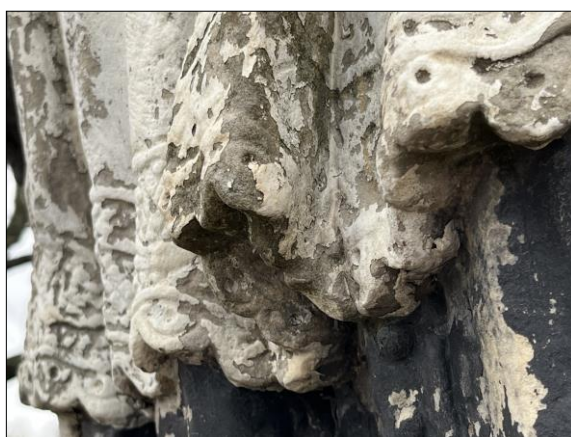
W miejscach ubytków powłok malarskich pozostają widoczne mocno przylegające do powierzchni piaskowca szaroczarne wtórne nawarstwienia oraz plamy i zacieki zabrudzeń atmosferycznych. Ponadto występują charakterystyczne nieregularne rozwarstwienia, złuszczenia i wyługowania z ubytkami powierzchni i mikro spękaniem cienkiej warstwy kamienia. (Fot. nr 20 - 25)

- Wzmocnienie zdeintegrowanych strukturalnie partii kamiennych rzeźby i elementu z inskrypcją środkiem konsolidującym zawierającym estry kwasu krzemowego i zachowującym właściwości hydrofilne podłoża.
- Miejscowe wzmocnienie osłabionych strukturalnie partii kamienia poprzez nasączenie preparatem konsolidującym np. KEIM Silex-OH (udział materiału reagującego: 75% wagi, udział powstającego żelu: 33% wagi) zapewniającego przywrócenie uszkodzonej strukturalnie warstwie kamienia stabilnych parametrów mechanicznych.

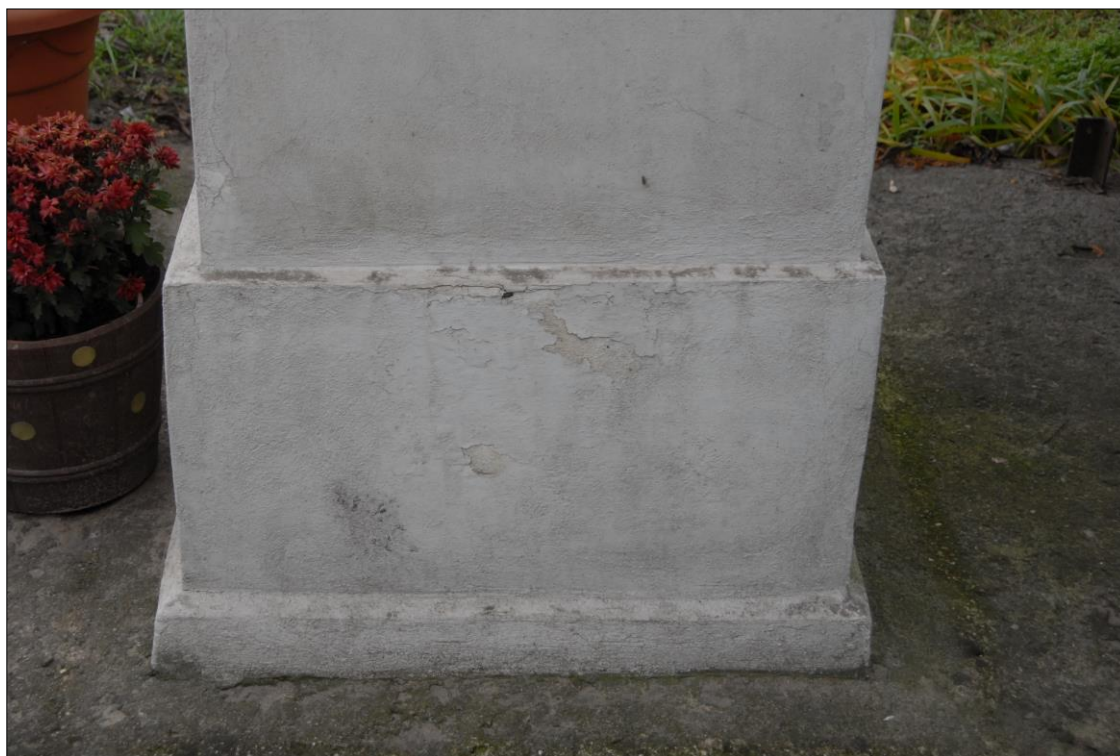
Fot. nr 30. Łochów, Al. Węgrowska, figura św. Jana Nepomucena I poł. XIX w.,
fragment, str. pld., stan przed konserwacją, grudzień 2022 r.

Utrzymujące się podwyższone zawilgocenie bryły postumentu skutkowało wzmożoną degradacją jego dolnej strefy. Widoczna jest miejscowa dezintegracja strukturalna wypraw

tynkarskich i warstwy powłok malarskich. Na powierzchni ścian widnieją wykruszenia, rozwarstwienia i drobne spękania.
